Automatická pračka Siemens WP 2100

Kompletní analog pračky Bosch WOB 2000. Jediné rozdíly jsou v designu ovládacího panelu. Takzvaný „francouzský Bosch“ je pravděpodobně vyráběn na základě licence nebo přímo v továrně Brandt Group ve Francii.

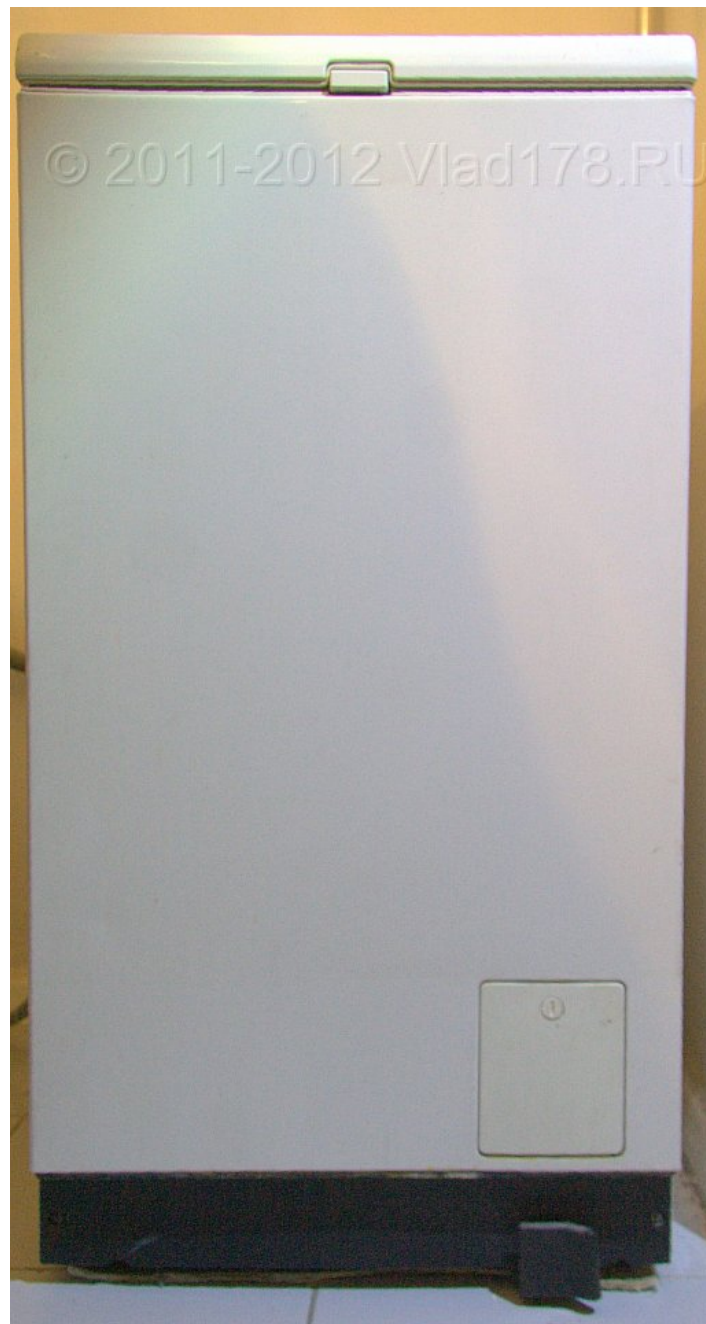
Technické specifikace

Rozměry - 45x59x90 cm

Otevření víka - vpředu vlevo, držadlo.

Vypouštěcí čerpadlo - ano, vpravo dole

vypouštěcí hadice - vestavěná, výstupní trubka zadní-levé-spodní, průměr 22 mm

připojení k přívodu vody - pouze na studenou vodu, odnímatelnou 3/4 "hadici, uvnitř pouzdra, vzadu vlevo dole. Chcete-li vyměnit nebo vyčistit filtr ventilu, sejměte kryt pouzdra pračky.

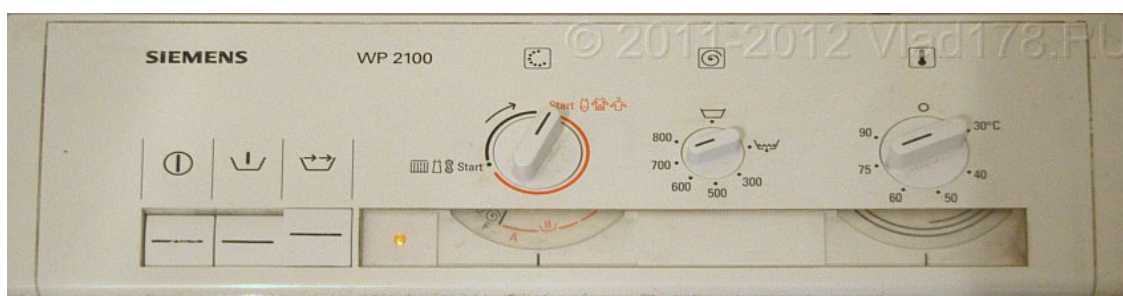
Mycí režimy Siemens WP 2100

počet základních mycích programů - 14

výběr programu - otočný knoflík

indikace průběhu praní - podle polohy knoflíku pro výběr programu

další nastavení - předpírka, teplota praní, rychlost odstředování

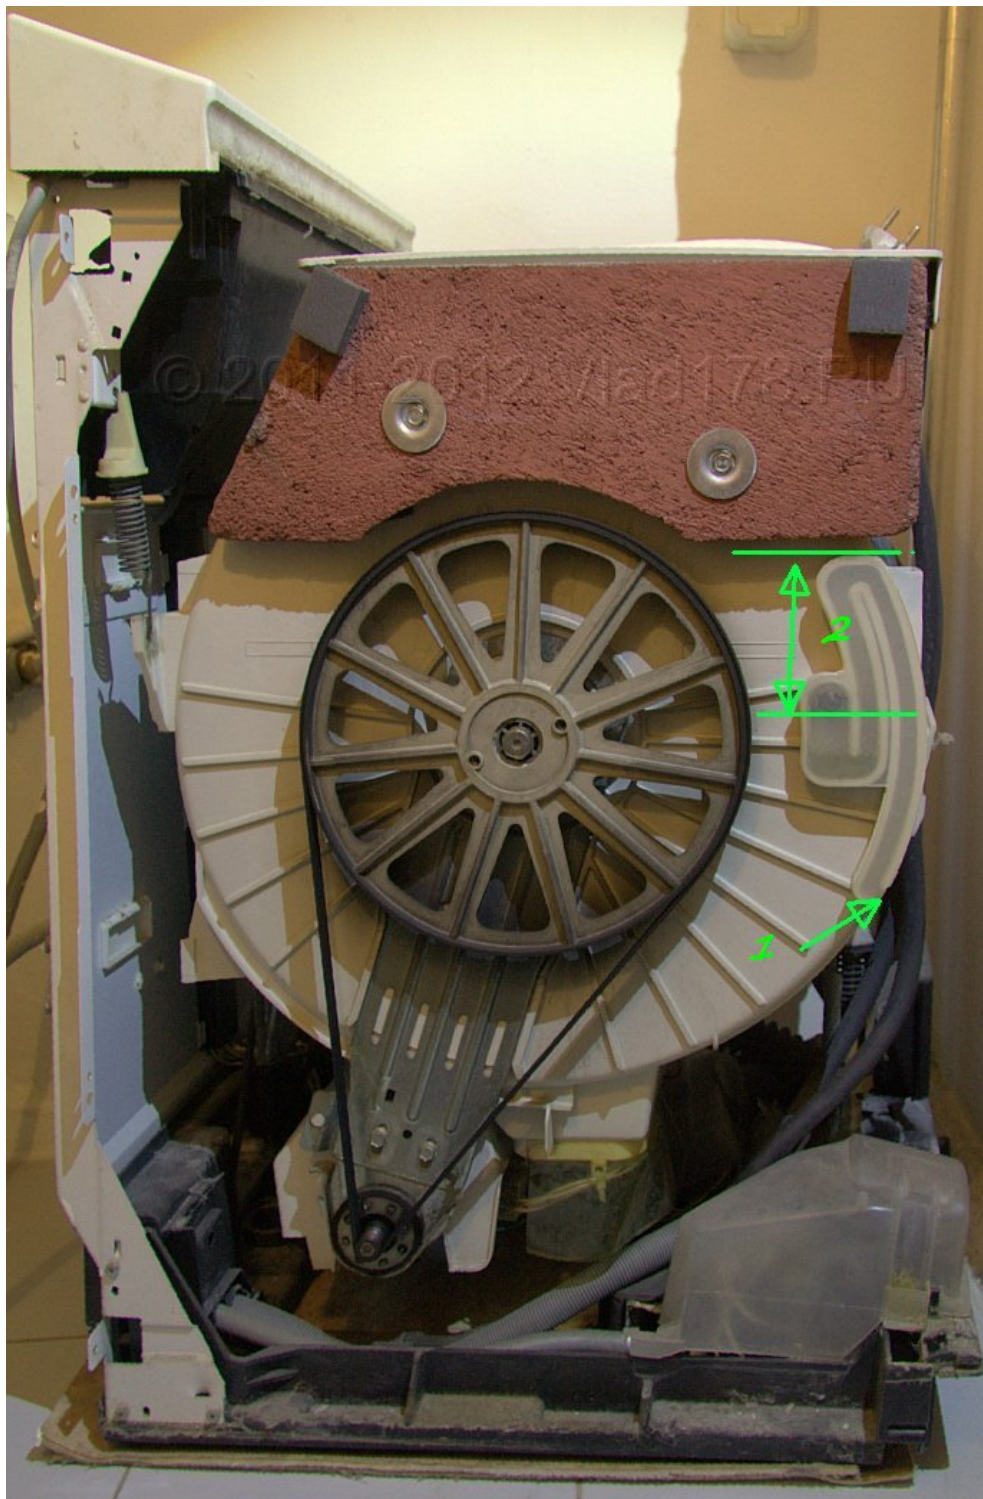
Robustní konstrukce. Přední a boční stěny jsou ve tvaru písmene U, díky čemuž získáváme přístup ke všem hlavním uzlům vyžadujícím údržbu.

Ložiska a těsnění bubny jsou v odnímatelných ložiscích, jejich výměna je možná bez demontáže nádrže, ale obvykle nepraktická. Porucha je velmi vzácná.

P odveska nádrž - obě pružiny trčí ze zadní části stroje a pružinou třecí tlumiče, které jsou připojeny ke dnu. Druhý tlumič nárazů - tření není podporováno, je také připevněno ke dnu.

výměna tlumičů je jednoduchá, s výjimkou problémů s jejich nákupem - náhradní díly pro vertikální pračky bohužel často nejsou k dispozici na objednávku.
